# ○○ ○○ 様邸 住宅診断書

| 実施日 | 2018.11.19 |
| 物件所在地 | 神奈川県海老名市中新田4-4-8 |

| 作成者 | 株式会社県央建物管理 |

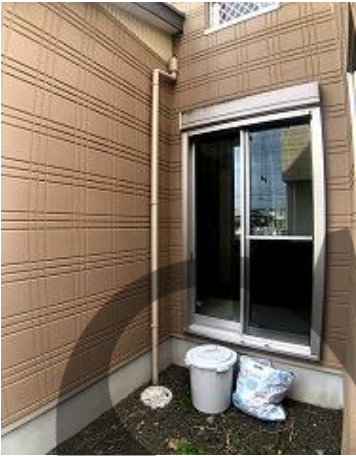
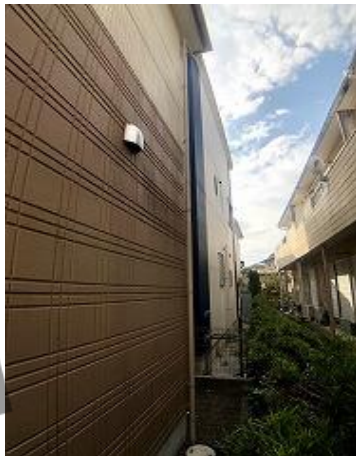
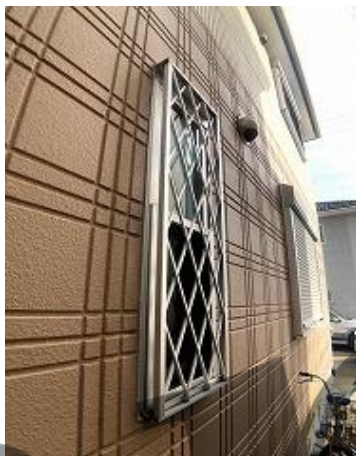
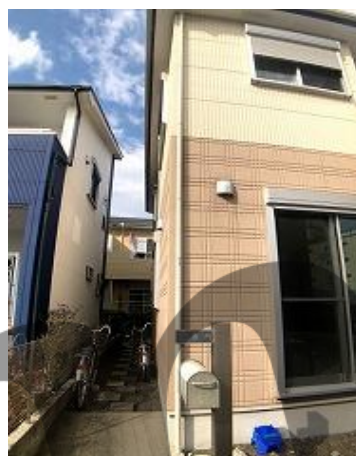
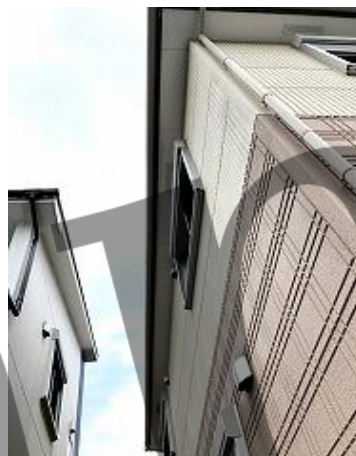
| 外壁 | 外壁 | 外壁 | 外壁 | 外壁 | 判定・コメント | |
|---|---|---|---|---|---|---|
| | | | | | 評価 | B |
| | | | | | 全体的には綺麗にされておられますが、一部分のコケや欠損箇所が目立ちます。しかしながら目地の亀裂等も現在段階では確認少量ですので、引き続き外壁の清掃などをおすすめ致します。 | |

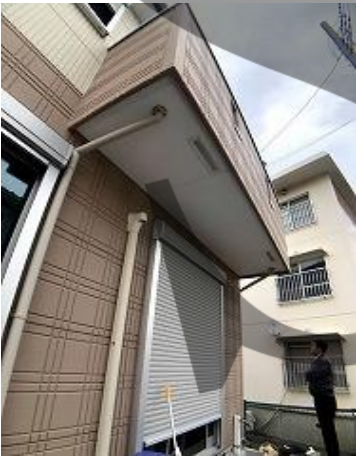
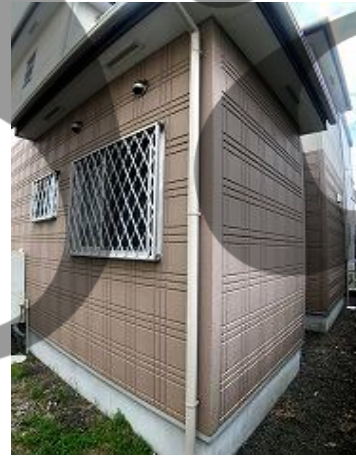
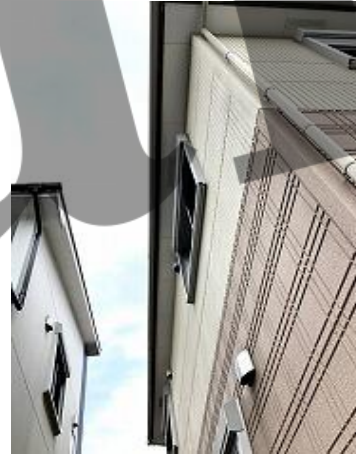
| 軒天 | 軒天 | 軒天 | 判定・コメント | |
|---|---|---|---|---|
| | | | 評価 | C |
| | | | くもの巣や汚れが目立つ箇所が随所に見られました。軒天は基本的に水を伴う清掃は腐食の誘発を促す事から、あまりおすすめしない清掃方法ではありますがきちんと拭き上げる事により予防はできる事と思います。高所作業により危険を増しますが1年に1度の清掃はおすすめ致します。 | |

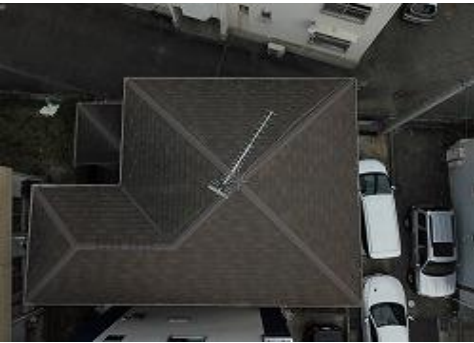
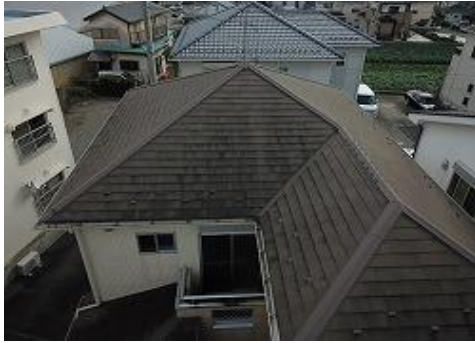
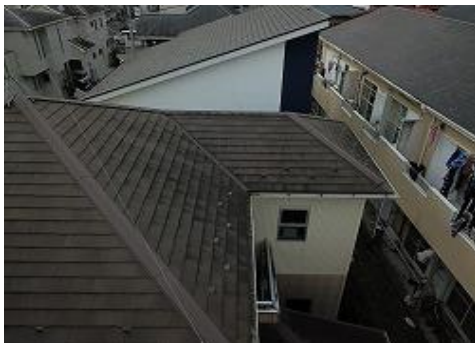
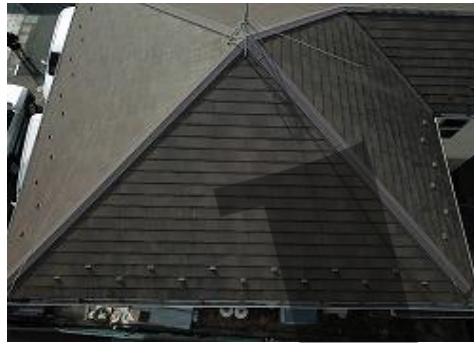
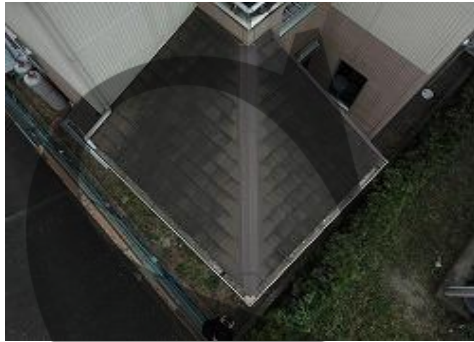
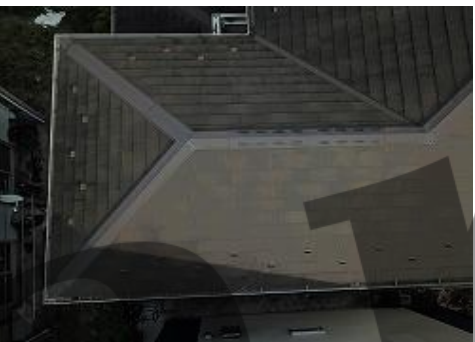
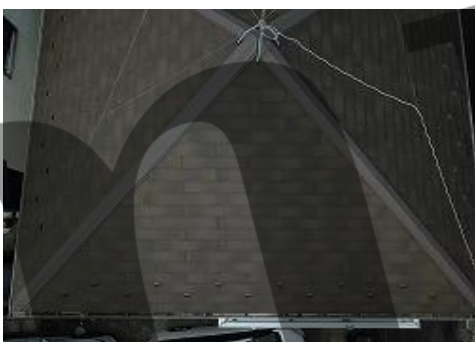
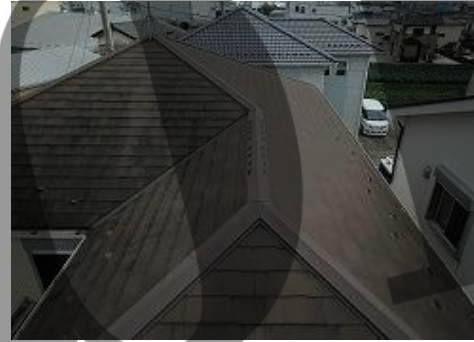
| 下屋 | 棟板金 | 棟板金 | 棟板金 | 判定・コメント | |
|---|---|---|---|---|---|
| | | | | 評価 | D |
| | | | | 目立った損傷等はありませんが、一部塗装の剥がれや汚れが見受けられます。<br>また、台風の際にはアンテナが転倒する事例も見受けられますので、発見した際にはすぐにご連絡ください。 | |

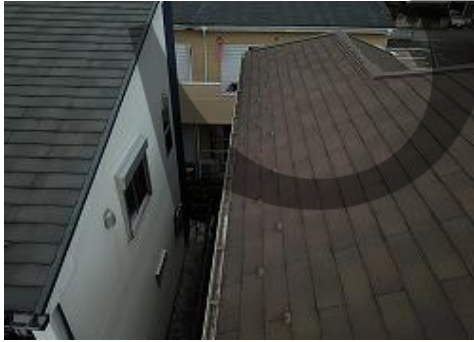
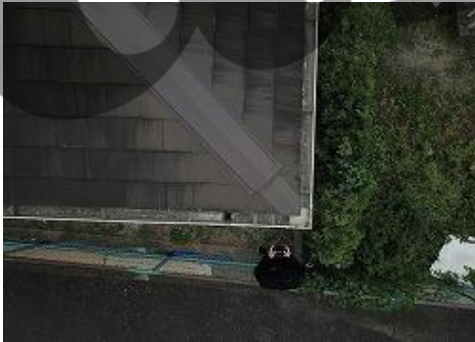
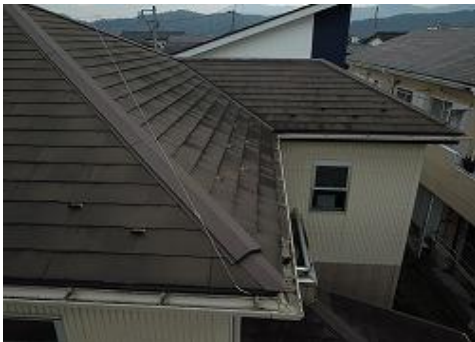
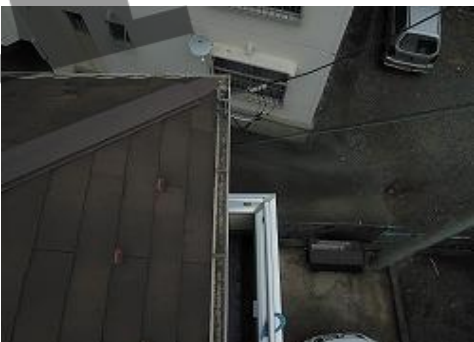
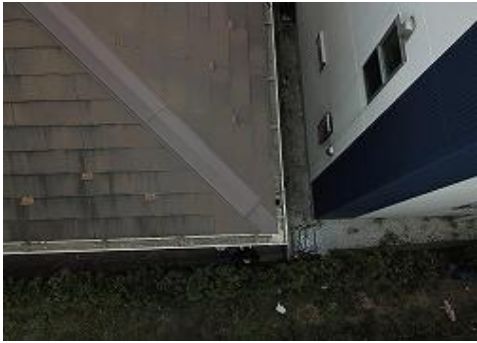
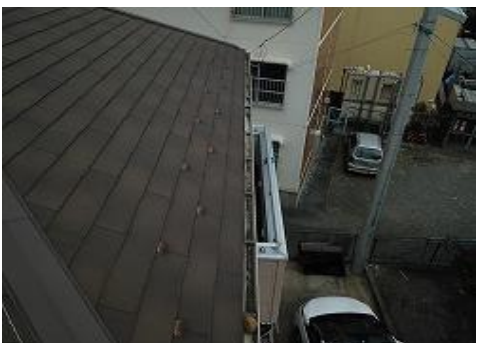
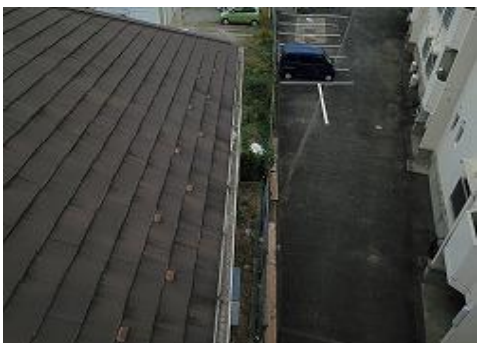
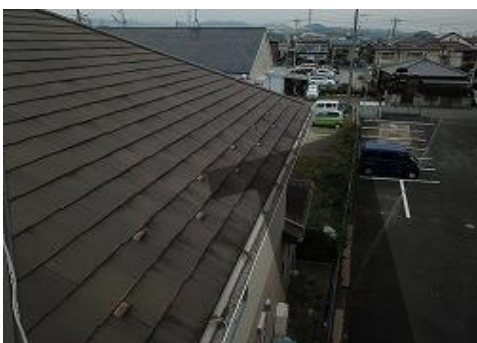
| 雨樋 | 雨樋 | 雨樋 | 雨樋 | 判定・コメント | |
|---|---|---|---|---|---|
| | | | | 評価 | C |
| | | | | 歪み、詰まりや勾配不良等の機能面は問題ございませんが、土や飛散物等の汚れが見受けられます。経年により排水不良となる可能性がございますので、屋根の塗り替え時期に合わせて清掃等のメンテナンスをお勧め致します。 | |

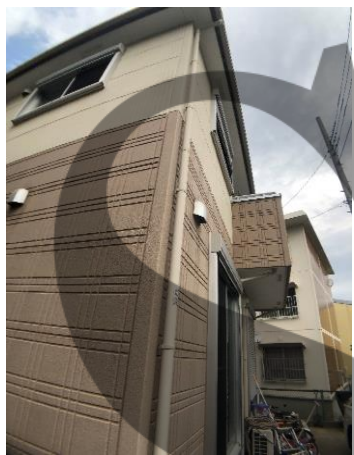
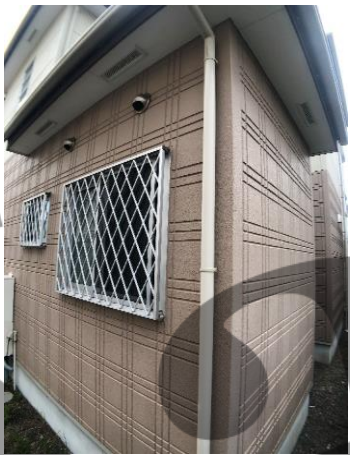
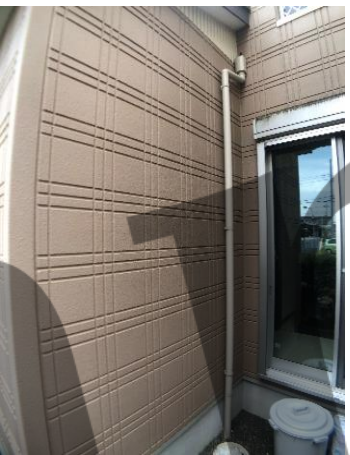
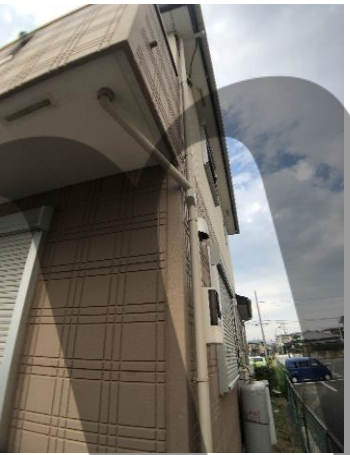
| 雨樋 | 雨樋 | 雨樋 | 雨樋 | 判定・コメント | |
|---|---|---|---|---|---|
| | | | | 評価 | A |
| | | | | 縦樋を確認しましたが、外れや曲がりなどは確認できませんでした。 | |

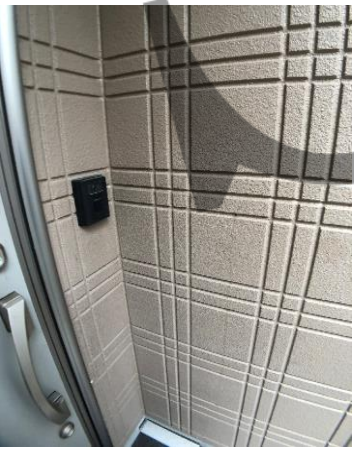
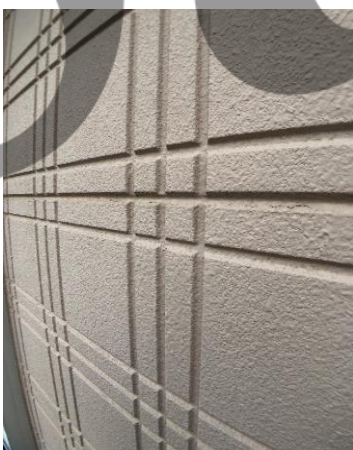
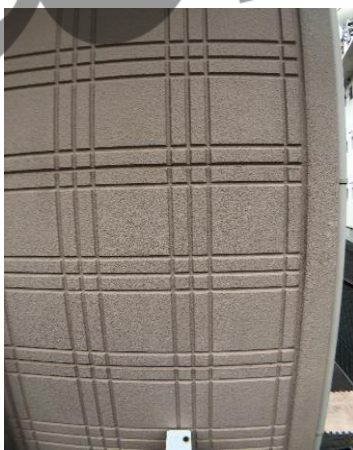
| コーキング | コーキング | コーキング | 判定・コメント | |
|---|---|---|---|---|
| | | | 評価 | C |
| | | | 南側部分では、一部コーキングが割れている箇所がありました。雨漏れを誘発する程ではありませんが、広がるようなら向こう5年以内での工事をオススメ致します。また北側庭部分ではコケが確認できます。清掃をする事でコーキングにも適正な空気を与える事ができますので、清掃をおすすめ致します。 | |

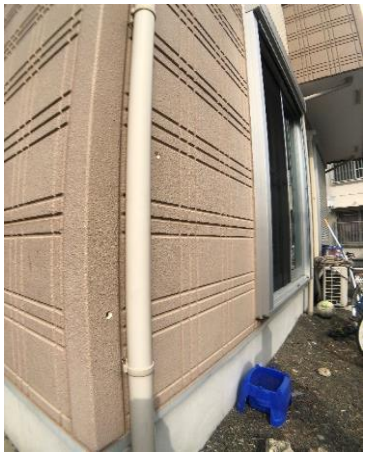
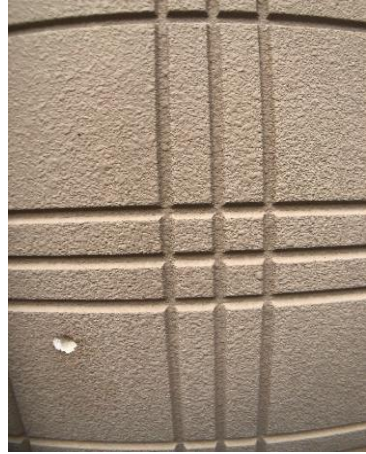
| 外壁 | 外壁 | 判定・コメント | |

| 外壁 | 外壁 | 判定・コメント | |
|---|---|---|---|
| | | 評価 | E |
| | | 外壁に大きな穴が開いています。放置する事により亀裂が広がる事が想定できます。コーキングを埋めるようにするなどの対策は必須になります。 | |

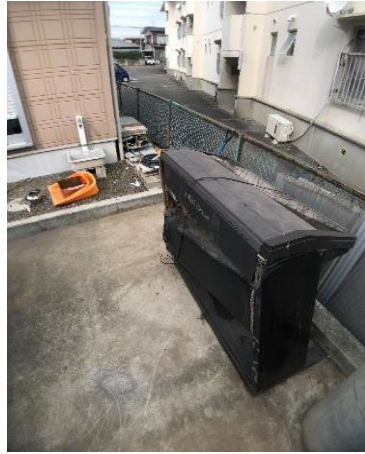
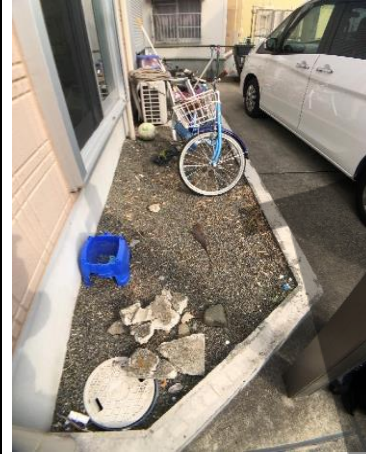
| 駐車場 | 庭 | 判定・コメント | |

| 駐車場 | 庭 | 判定・コメント | |
|---|---|---|---|
| | | 評価 | D |
| | | 産業廃棄物が多く見られます。必要であれば産業廃棄業者を手配いたしますのでお申し付けください。 | |

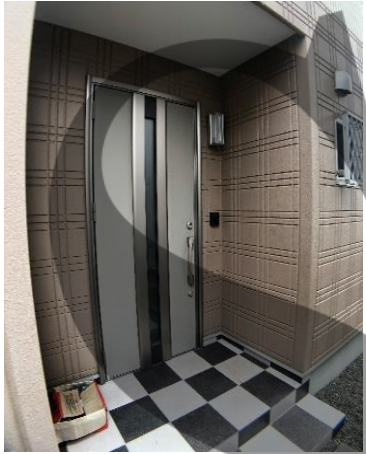
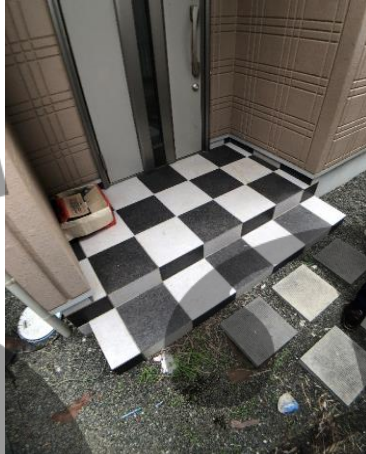
| 玄関 | 玄関 | 判定・コメント | |

| 玄関 | 玄関 | 判定・コメント | |
|---|---|---|---|
| | | 評価 | B |
| | | 全体的には綺麗にされておられます。給湯器も傷やコケなども少量でしたので、引き続き外壁の清掃などをおすすめ致します。 | |

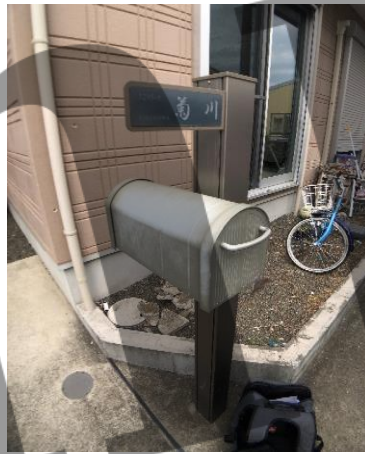
| その他 | 判定・コメント | |

| その他 | 判定・コメント | |
|---|---|---|
| | 評価 | C |
| | ポスト部分が日焼けの為色落ちしています。外部塗装などを行うと景観が回復すると思います。 | |

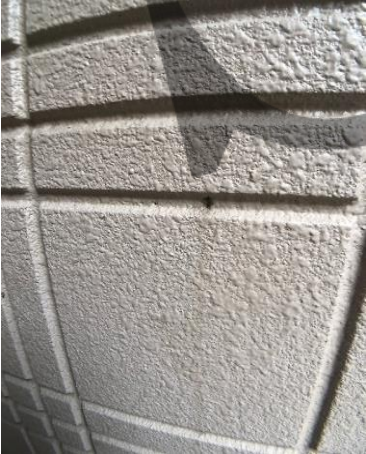
| 外壁 | 判定・コメント | |

| 外壁 | 判定・コメント | |
|---|---|---|
| | 評価 | C |
| | 汚れが目立つ箇所がありました。また穴も小さく空いておりました。 | |

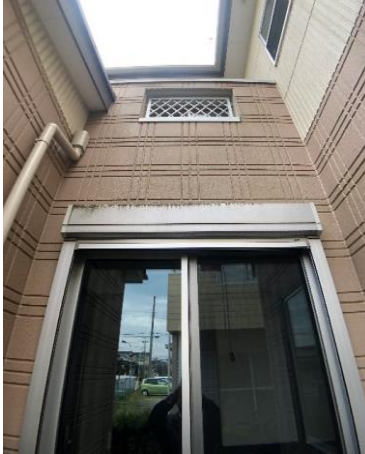
| 雨戸・シャッター | 判定・コメント | |

| 雨戸・シャッター | 判定・コメント | |
|---|---|---|
| | 評価 | C |
| | 北側庭部分のサッシ上部が汚れておりました。清掃をする事をおすすめ致します。 | |
